PROYECTO DE CONSTRUCCIÓN SEDE PRINCIPAL EN NEUSÄSS

NUESTRA SEDE CENTRAL EN NEUSÄSS SE PREPARA PARA EL FUTURO

PROYECTO DE CONSTRUCCIÓN EN NEUSÄSS

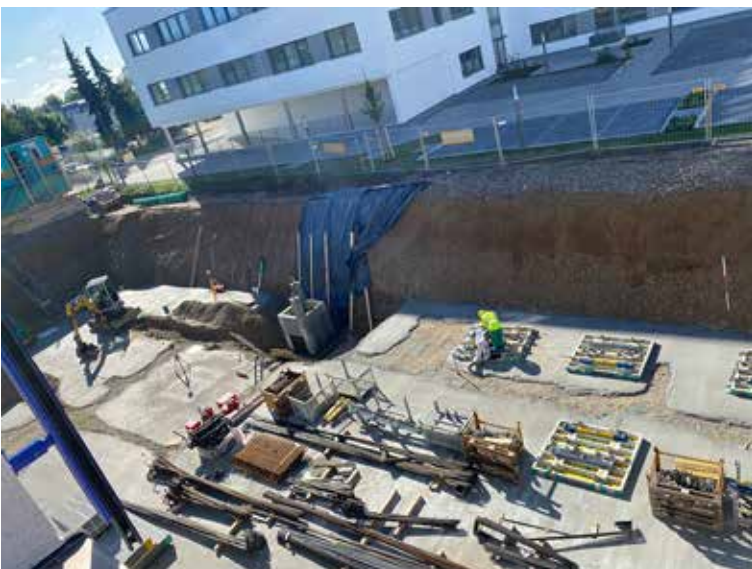
Cuando uno "vive" en la obra, aprende algunas cosas sobre la construcción. Esta capa de hormigón se llama "capa limpia".

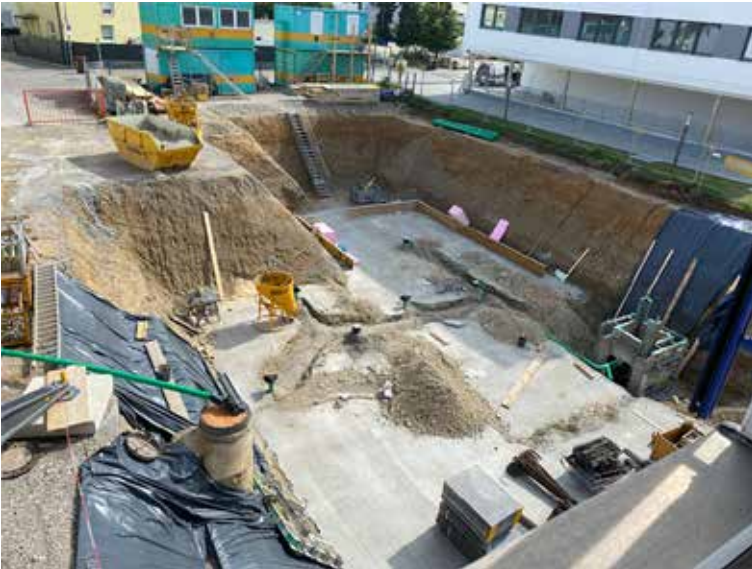
Se colocan las tuberías de aguas residuales. Para ello, hay que retirar parcialmente la base. Los martillos neumáticos y las excavadoras son ruido de fondo habitual en la oficina.

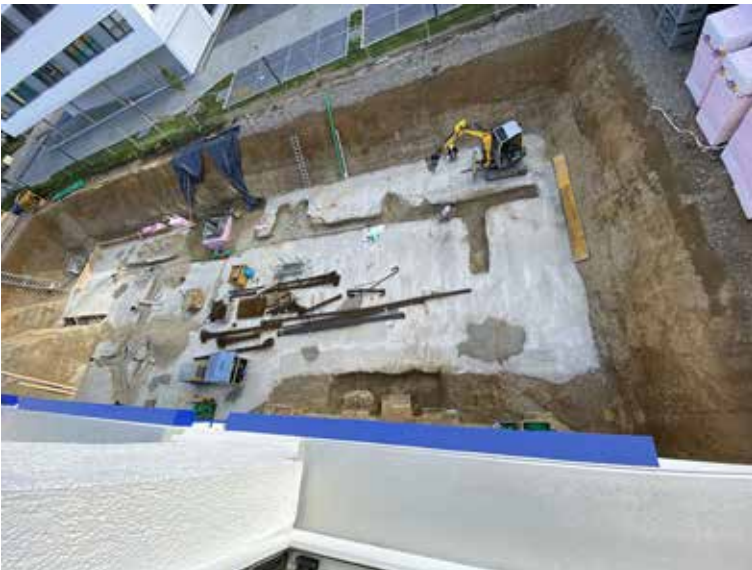
El sumidero ya está aislado.

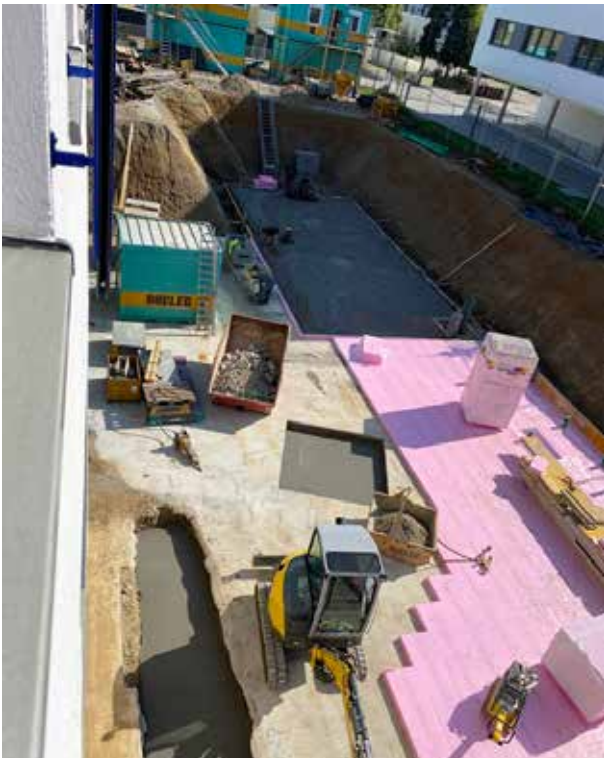
Ya se puede ver en el centro el foso rectangular para el futuro ascensor DICTATOR DHE. 200 mm de profundidad son suficientes.

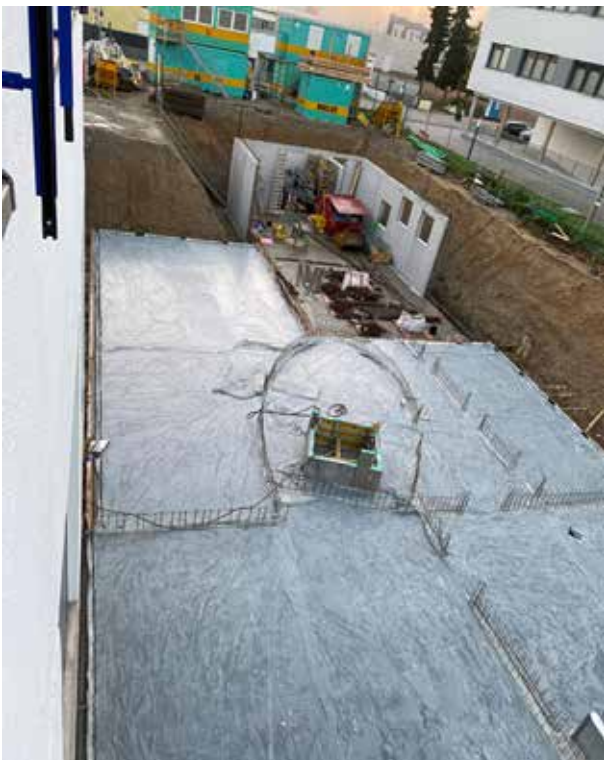
El forjado está listo. Los primeros contornos son visibles. En el centro se aprecia la elipse característica del nuevo edificio. Ahí es donde se construirá la escalera.

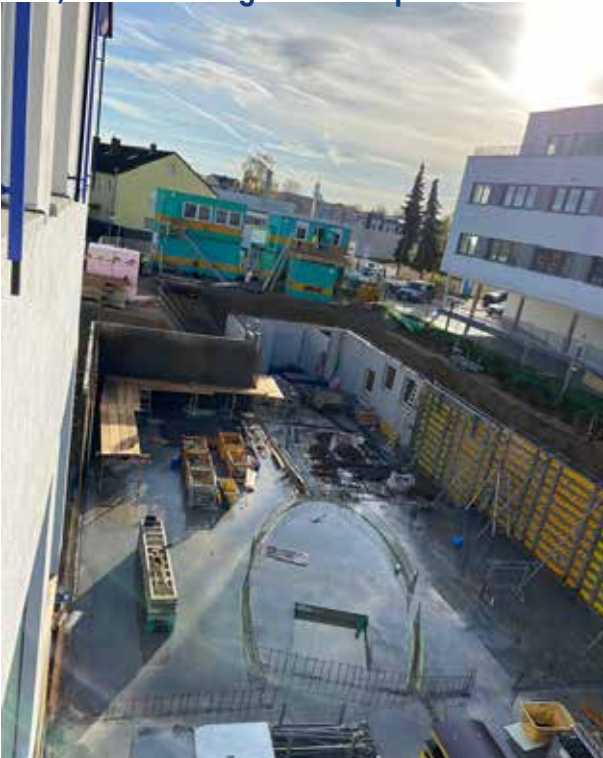
El resto de los muros exteriores se están encofrando y hormigonando.

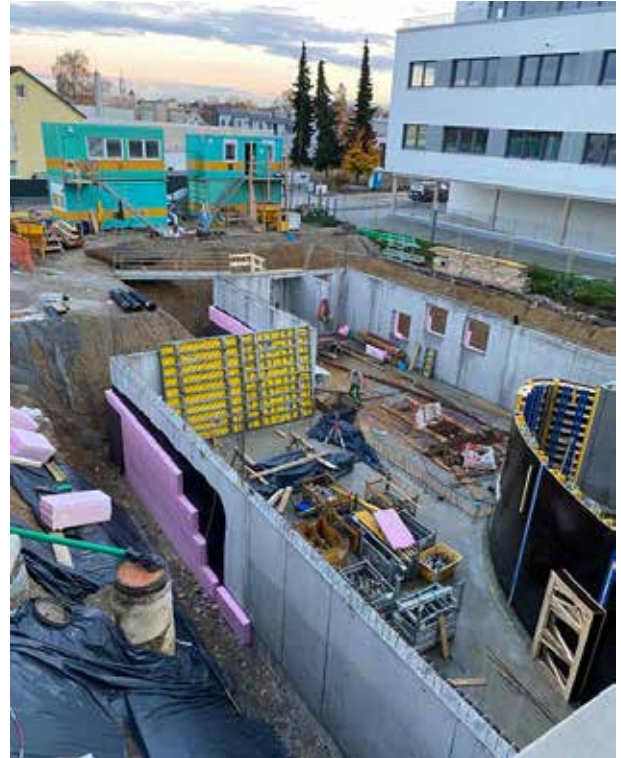
Aislando los muros exteriores.

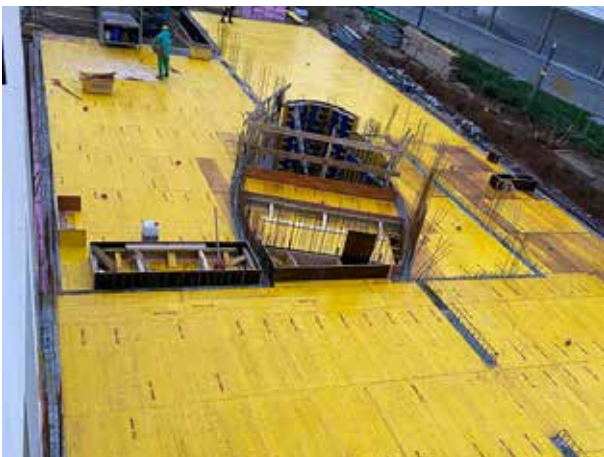
La cubierta de todo el techo del sótano está acabada. En la elipse se ve el "puente" que lleva de un lado a otro de la escalera. Ahora es el turno de los armadores de acero.

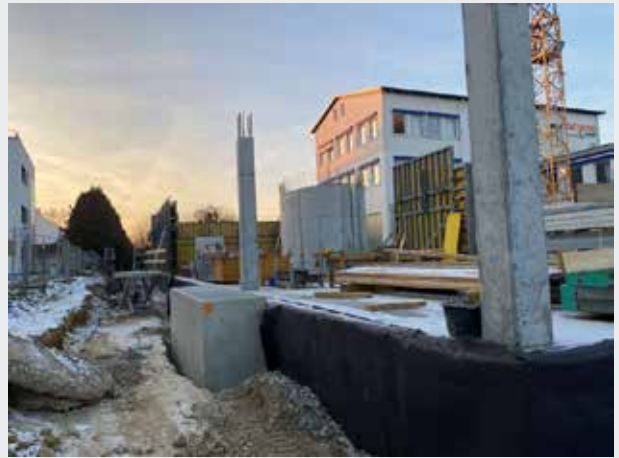
Vista desde el exterior a la zona de formación y conferencias. Aquí no se hormigonarán muros exteriores, sino que solo habrá columnas de hormigón, entre las que paredes de cristal proporcionarán una sensación de amplitud.

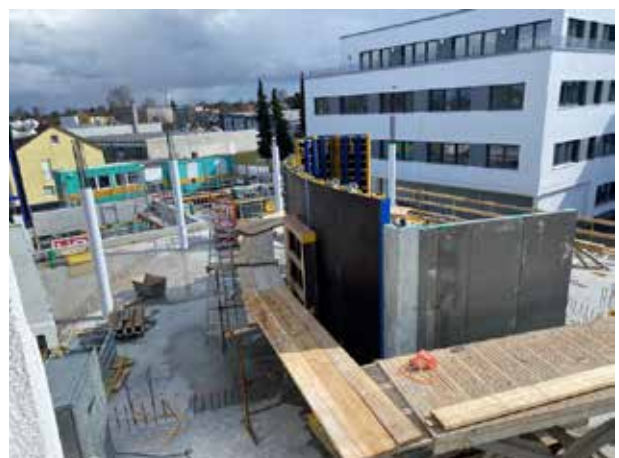
Los contornos de la elipse de la escalera de la 1ª planta ya son visibles a través del encofrado. Mientras tanto, también se han hormigonado las columnas de la zona delantera.

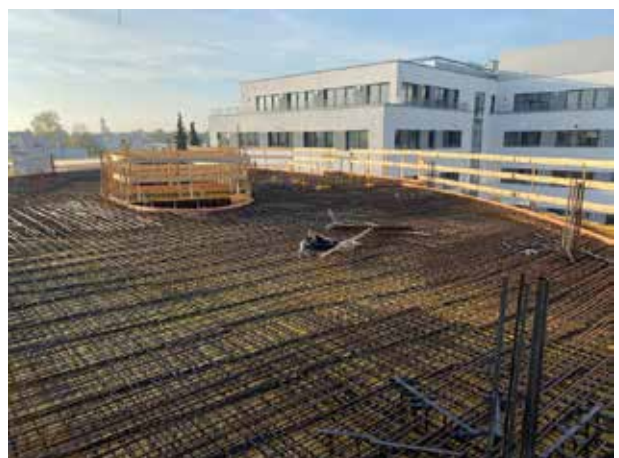
... hasta que ya no se ven las tablas de encofrado por todo el acero estructural. Pero ahora todo está listo para el hormigonado.

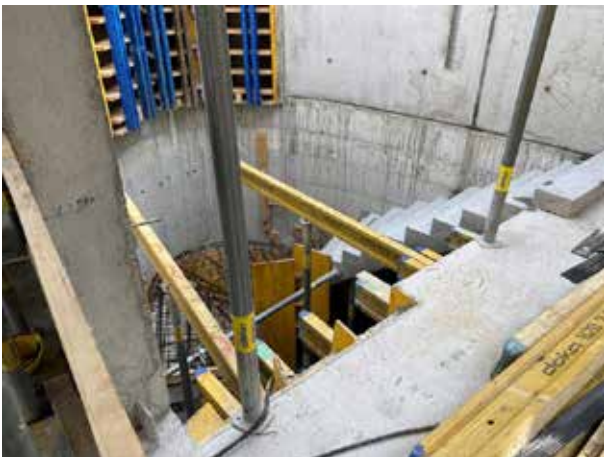
Lo que no se ve desde el edificio antiguo es el trabajo en la escalera. Una parte está hecha con elementos prefabricados, el resto de peldaños y descansillos tienen que hormigonarse in situ.

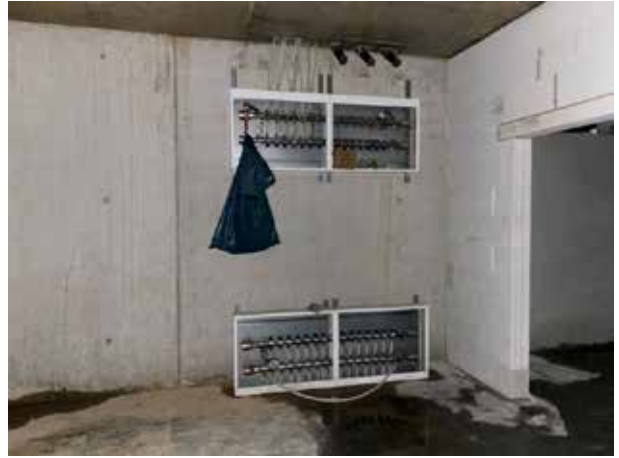
Primeros indicios de que se está instalando la calefacción en esta habitación del sótano. Trabajamos de una manera respetuosa con el medio ambiente con una bomba de calor.

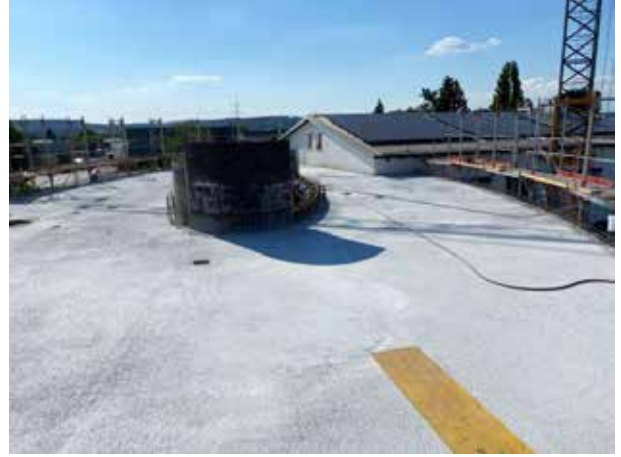
La elipse de la escalera del centro está abierta por arriba.

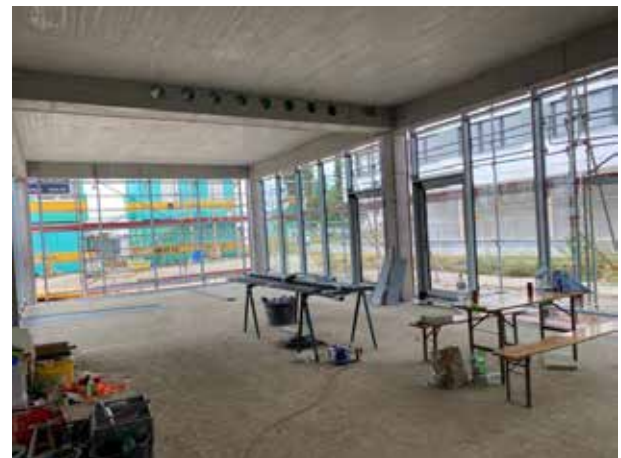
Nuestra sala multifuncional en la planta baja. Así que poco a poco se puede imaginar el aspecto un poco mejor. La sala puede dividirse en dos estancias independientes mediante un tabique móvil en el centro.

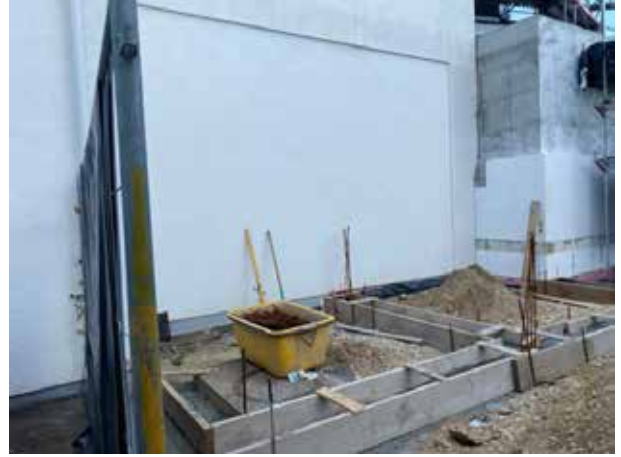
Detrás del edificio, se está construyendo un pequeño anexo como almacén de contenedores de basura, así como un cuarto separado para herramientas de jardinería, etc.

Las paredes de la ampliación están enladrilladas, pero el tejado se hormigonó de nuevo (por motivos de protección contra incendios).

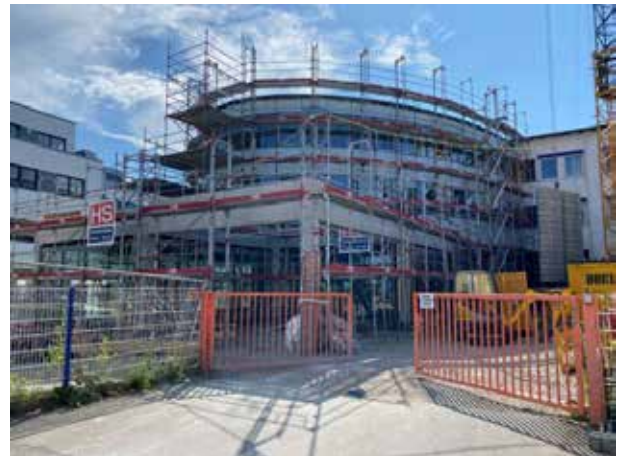
La mayoría de los elementos de la fachada ya están colocados, pero aún faltan muchas juntas.

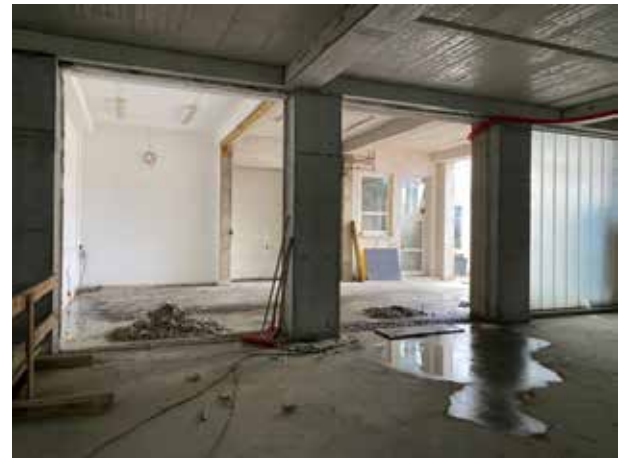
La conexión del nuevo almacén con el edificio antiguo está abierta, salvo por un antiguo elemento de pared que aún hay que retirar. Después, aún hay que romper el antiguo pavimento de alquitrán y crear un nuevo forjado.

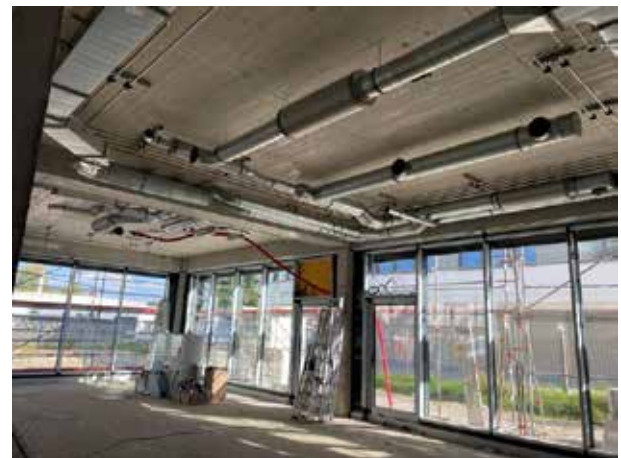
También se están instalando tuberías de ventilación en la sala multifuncional.

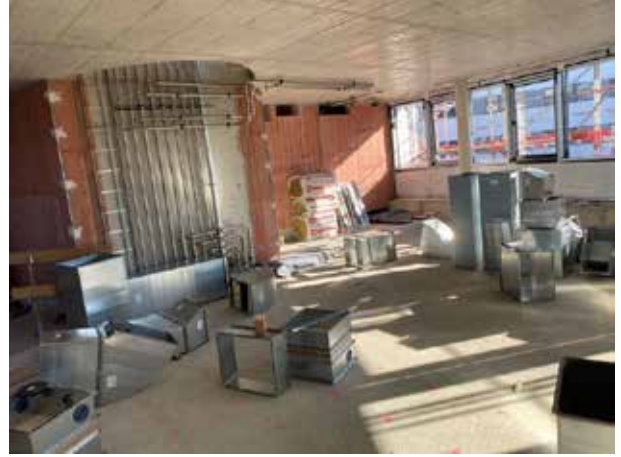
Ya se han imprimado los muros de hormigón de la oficina diáfana de la 1ª planta y se están instalando los conductos de ventilación.

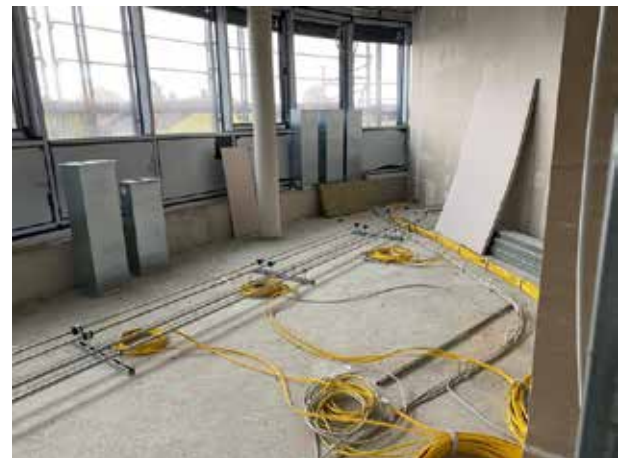
Todavía se están colocando más tuberías y cables en el suelo de la 1ª planta.

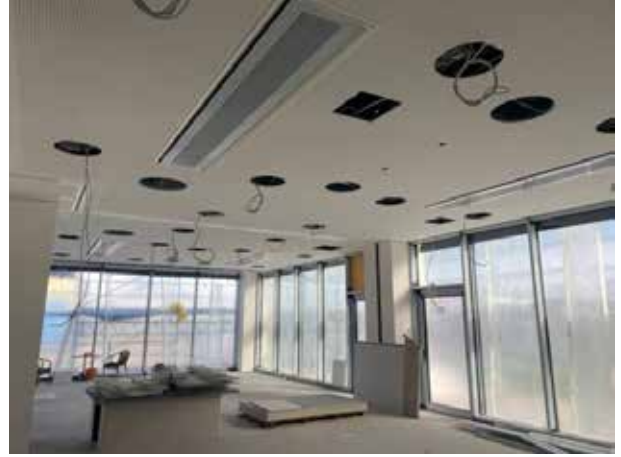
Un poco más tarde, se instala el techo insonorizante definitivo.

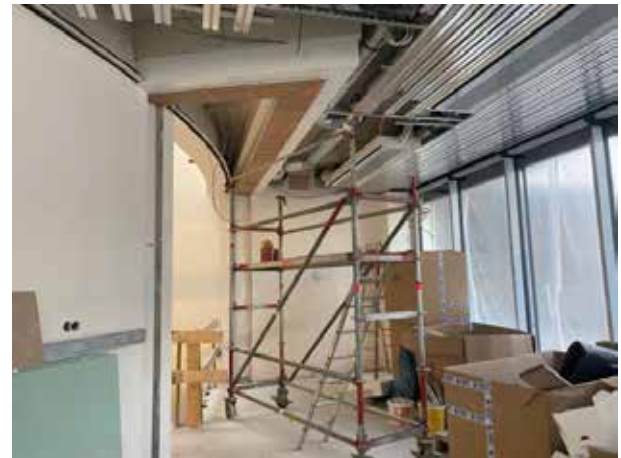
En la zona de la entrada, aún falta el techo definitivo en la zona trasera. También falta por instalar la cortina de protección contra incendios frente al hueco de la escalera.

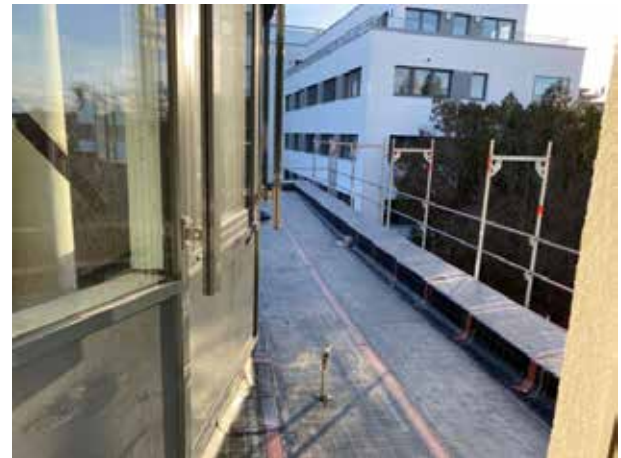
Se está construyendo un tejado verde en la azotea del primer piso, en la zona trasera. Ya se ha colocado la primera capa de lonas.
